Fornleifaskráning vegna lagningu ljósleiðara í Húnaþingi vestra

Byggðasafn Skagfirðinga

Rannsóknaskýrslur

2015/156

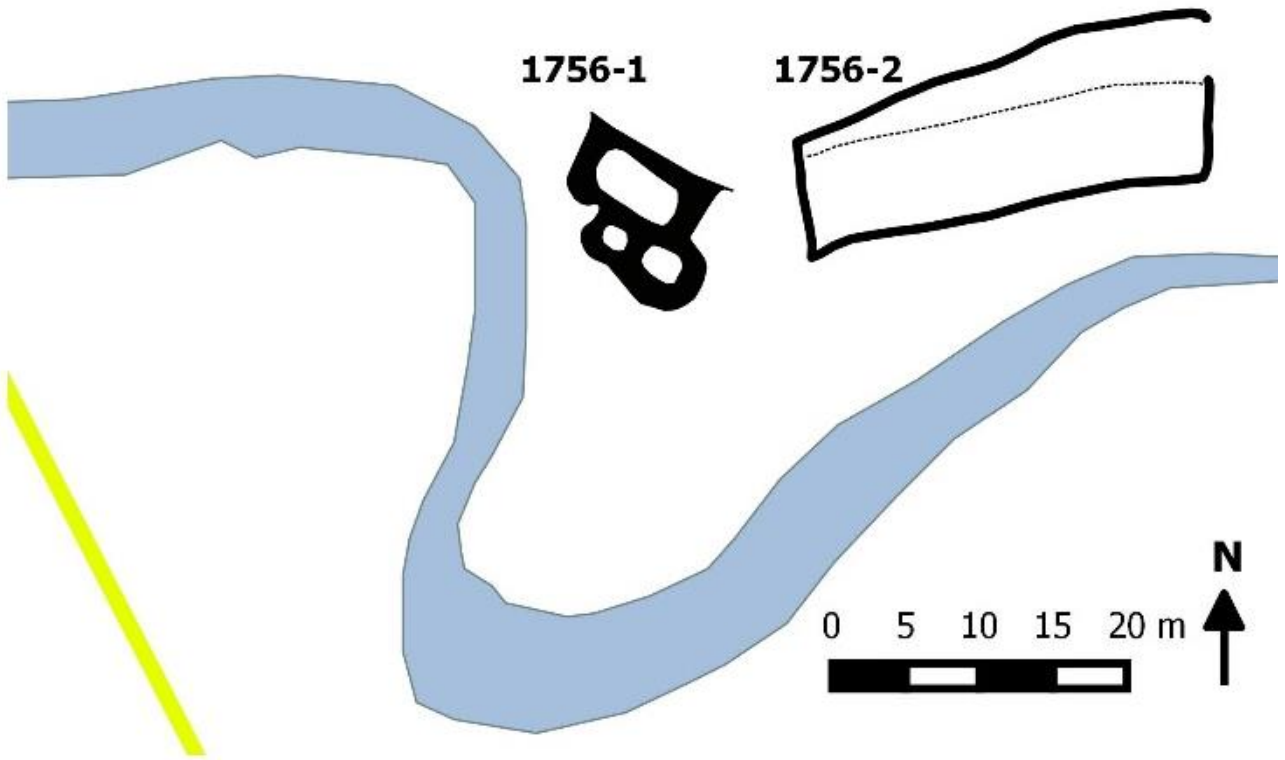
Teikning 1. Fornar tóftir (Syðri- Vellir-1756-1) og matjurtagarður (Syðri- Vellir-1756-2) í hvammi við Vallaá. Gula línan er fyrirhuguð lagnaleið ljósleiðara og er tóftin um 40m frá henni.

Syðri-Vellir-1756-1
Hlutverk: Óþekkt
Tegund: Tóft
Hættumat: Engin hætta
Hættuorsök: Tóftin er í jaðri skráningarsvæðisins (sem er 50m frá miðlínu) og ætti ekki að vera í neinni hættu vegna framkvæmdanna.

Sokkin og fornleg þrískipt tóft, veggir eru ávalir um 20-40sm háir og u.þ.b. 150sm breiðir. Að norðan, byggt upp að brekkunni, er stórt hólf 3x6m að innanmáli sem snýr u.þ.b. norðvestur-suðaustur og virðist hlið eða dyr hafa verið út til suðvesturs. Áfast að sunnan eru tvö hólf eða hús, engar greinanlegar dyr eða hlið á þeim. Vestara hólfið eða húsið er um 1,5x2m en það austara 2x2,8m. Óvíst er hvaða tilgangi þetta mannvirki hefur þjónað.

Tóftin er ekki með dæmigerðu stekkjarlagi þótt staðsetningin og fjarlægð frá bæ rými vel við stekkjarstæði. Þó má vera að um stekk sé að ræða, annar möguleiki er að þarna sé fornt sel. Úr þessu verður ekki skorið án frekari rannsókna.

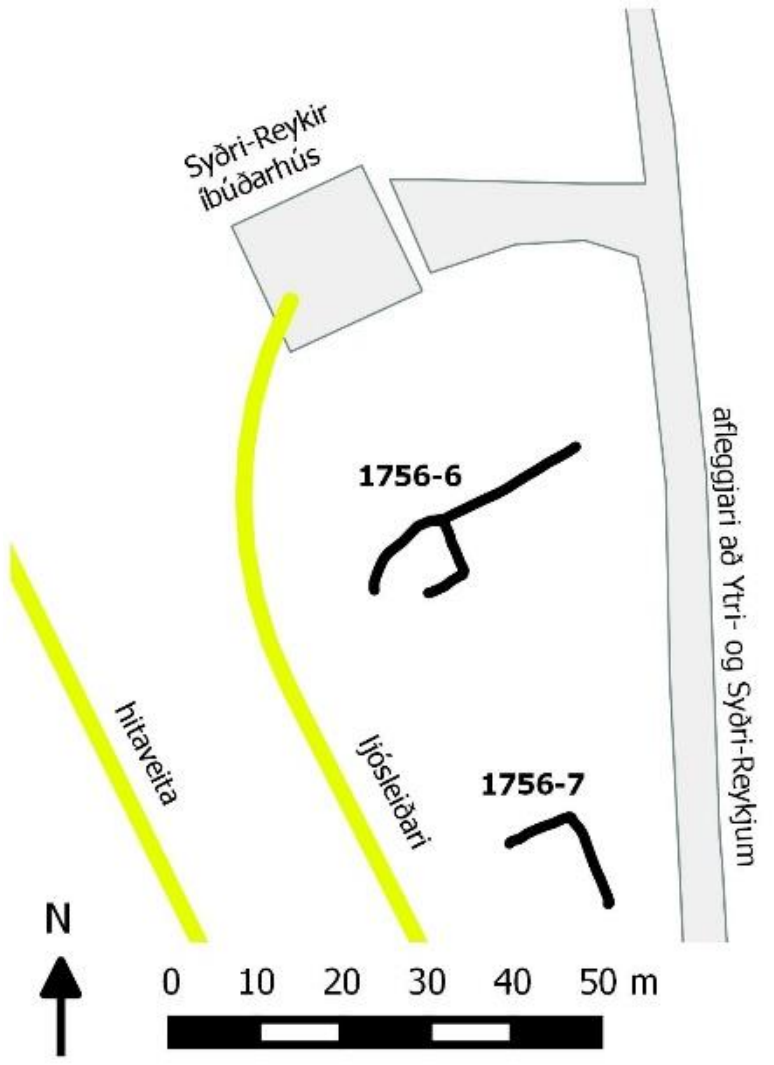
Teikning 2. Matjurtagarður er í grónu gili sunnan íbúðarhússins og garðlag sem síðast hefur verið notað sem matjurtagarður er sunnan gilsins.

Syðri-Reykir-1756-6
Hlutverk: Matjurtagarður
Tegund: Garðlag
Hættumat: Hætta
Hættuorsök: Garðlagið er innan skráningarsvæðis um 12m frá miðlínu fyrirhugðrar lagnaleiðar.
Staðhættir
Matjurtagarður er í norðurhlíð í gróinni klauf sunnan við íbúðarhúsið á Syðri-Reykjum í talsverðum halla til suðurs.

Lýsing
Greinileg garðlög 10-20sm há og mest 1m breið, eru vestast í norðurhlíð klaufarinnar og mynda reit sem er um 6x9m á kant að innanmáli, en óljós hryggur er undir garðgirðingunni meðfram norðurbrún klaufarinnar og má vera að þar sé um garðlag að ræða en úr því verður ekki skorið án frekari rannsóknar.

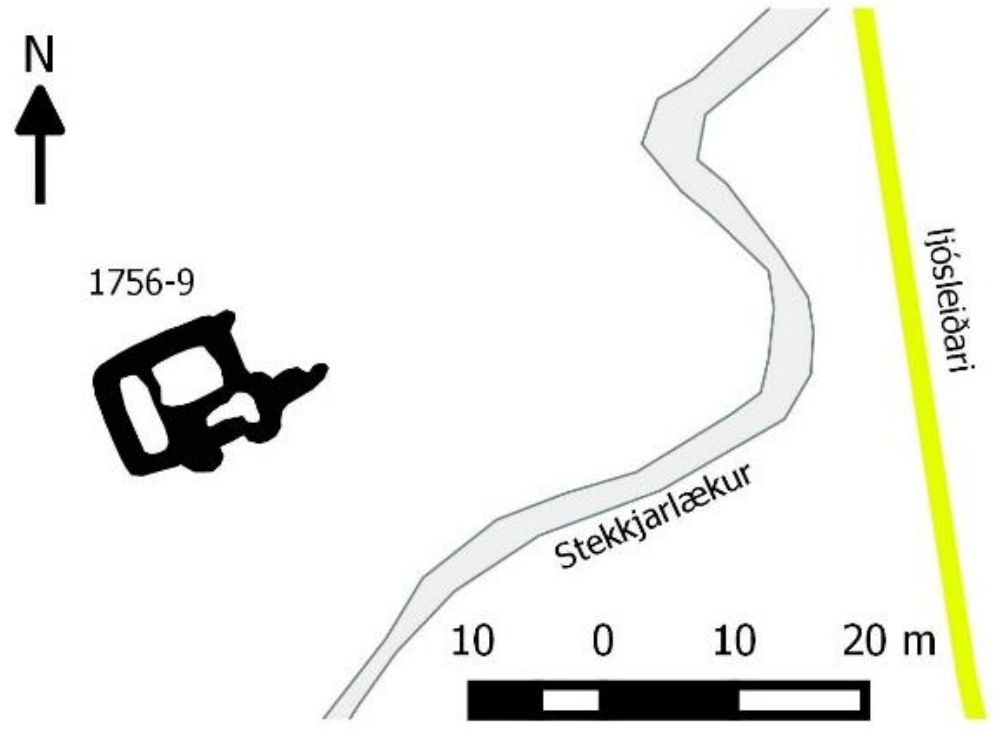
Teikning 3. Hallsstekkur (Torfastaðir-1756-9) er vestan vegar um 45m frá miðlínu fyrirhugaðrar lagnar.

Torfastaðir-1756-9
Sérheiti: Hallsstekkur
Hlutverk: Stekkur
Tegund: Tóft
Hættumat: Engin hætta
Staðhættir
Hallsstekkur er sunnan í Hallsstekkjarhóli norðan Stekkjarlækjar um 480m suðaustur af bæ á Torfastöðum.
Lýsing
Stekkurinn sést neðarlega í brekkunni en veggir eru að hluta hrundir og innra fyrirkomulag að hluta óljóst. Dæmigert stekkjarlag er ekki á tóftinni, þ.e. einföld rétt með áfastri lítilli lambakró. Tóftin virðist vera þrískipt, að vestan er hólf sem liggur u.þ.b. NV-SA 2x6,5m á kant, austan við eru tvö hólf, það norðara tæplega 4x5m og sunnan við það er óljóst lítið hólf 4x1,2-2m á kant. Veggir eru á bilinu 30-60sm háir og 0,5-3m breiðir, heillegastir að vestan og norðan en talsvert hrundir að sunnan og austan. Leifar girðingar eru ofan á veggjum tóftarinnar að vestan og norðan.

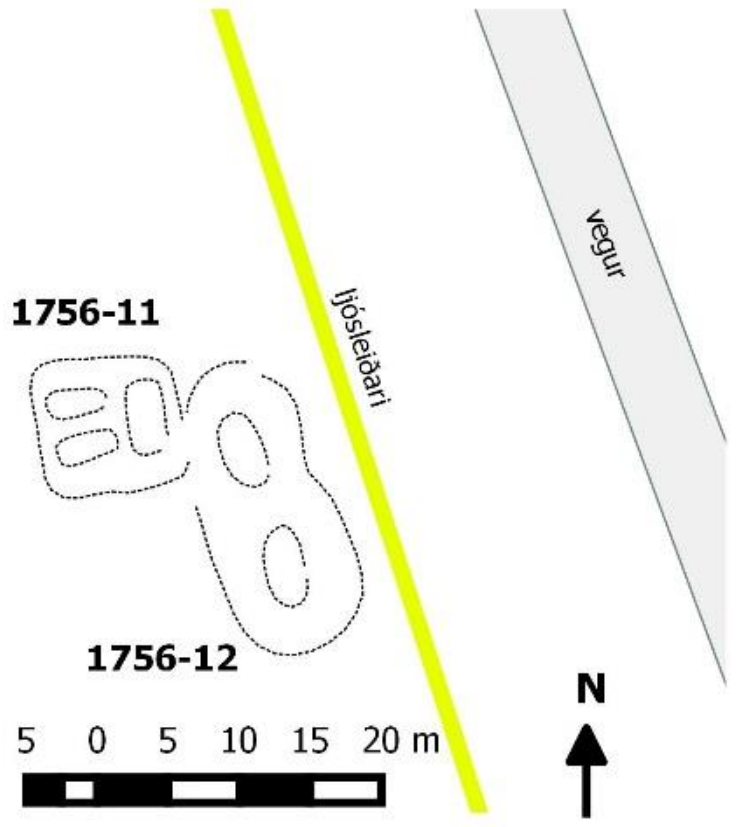
Teikning 4. Dældir eftir fjárhús í túninu neðan bæjar á Efri-Núpi og eldri minjar austan þeirra. Gulalínan, er fyrirhuguð lagnaleið og til hægri við hana afleggjarinn heim að bæ.

Efri-Núpur-1756-11
Hlutverk: Fjárhús
Tegund: Dældir (sléttuð tóft)
Hættumat: Hætta
Hættuorsök: Fyrirhuguð lagnaleið er um 10m austan við leifar fjárhúsanna.
Staðhættir
Í túninu um 180m NNV af núverandi íbúðarhúsi á Efra-Núpi og tæpa 30m vestur af afleggjaranum heim að bænum eru mjög greinilegar dældir á svolitlum hávaða í túninu, leifar fjárhúsa og eldri minjar fast austan þeirra.
Lýsing
Dældir fjárhúsanna eru mjög greinilegar, á bilinu 10-30sm djúpar, þær eru þrjár, tvær aflangar u.þ.b. frá austri til vesturs (báðar um 2x4m á kant) og ein sem gengur þvert á þær að austan (um 3x5m á kant) og liggur norður suður. Svo virðist sem um dæmigerð garðahús með hlöðu sé að ræða, tvær kræer og hlöðu austan við. Útbrúnir veggja eru óljósar en þó sér móta fyrir þeim. Húsið virðist hafa verið u.þ.b. 10x10m á kant að utanmáli með dyr til vesturs. Þessi hús hafa líklega verið rifin eða þeim rutt út fyrir tíma stórvirka vinnuvéla, í það minnsta sér glöggt fyrir þeim í slegnu túni.

Efri-Núpur-1756-12
Hlutverk: Óþekkt
Tegund: Dældir (sléttuð tóft)
Hættumat: Mikil hætta
Hættuorsök: Fyrirhuguð lagnaleið er um 2m austan við sýnilegar leifar þessara minja.
Staðhættir
Í túninu um 180m NNV af núverandi íbúðarhúsi á Efri-Núpi og tæpa 30m vestur af afleggjaranum heim að bænum eru mjög greinilegar dældir á svolitlum hávaða í túninu, leifar fjárhúsa og eldri minjar fast austan þeirra.
Lýsing
Efst á hávaðanum í túninu eru leifar fornlegrar tóftar fast austan (ofan) við dældir nýlegri fjárhúsa. Veggir eru mjög útflattir en þó sér móta fyrir þeim og tveimur dældum innan þeirra. Þessar byggingaleifar eru um 20m langar og 10m breiðar og liggja samsíða veginum, u.þ.b. NNV-SSA, dældirnar liggja eins og eru hvor um sig um 3x5,5m á kant.

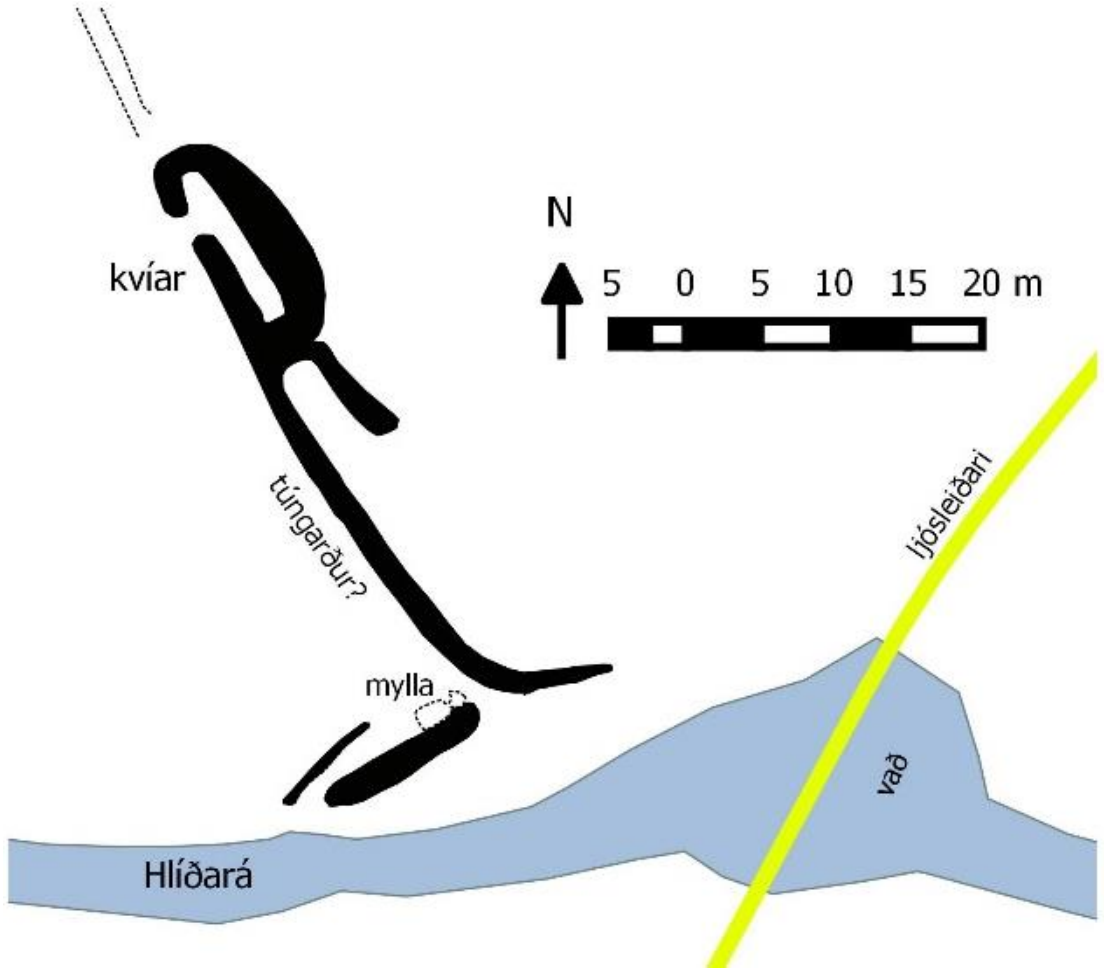
Teikning 5. Rétt ofan við vaðið á Hlíðará, þar sem leggja á ljósleiðarann eru tóftir myllu (Huppahlíð-1756-13), leifar hugsanlegs túngarðs (Huppahlíð-1756-15) upp eftir hólnum og efst á honum tóft, líklega kvía (Huppahlíð-1756-14).

Huppahlíð-1756-13
Hlutverk: Mylla
Tegund: Tóft
Hættumat: Engin hætta.
Staðhættir
Myllutóft er norðan Hlíðarár rétt ofan við vaðið á ánni, sunnan undir háum hól.
Lýsing
Myllutóftin er niðurgrafin með grjóthlaðna innveggi, hún snýr u.þ.b. NA-SV og er um 140x230sm á kant að innanmáli, og opnast til NA, þaðan sem vatnið hefur runnið útúr myllunni. Hugsanlega hefur verið byggt yfir þessa hleðslu úr timbri, en veggir sjást ekki á yfirborði, nema að sunnan. Suðurveggurinn heldur áfram til suðvesturs út að Hlíðará og hefur hann leitt vatn að myllunni um all mikla rás. Sjálf tóftin er um 40sm
